PROGRAMA DE PREVENÇÃO E CONTROLE DE EROÇÃO E ASSOREAMENTO DO RESERVATÓRIO

Relatório Técnico 2023

CGH CÓRREGO

Abril de 2024

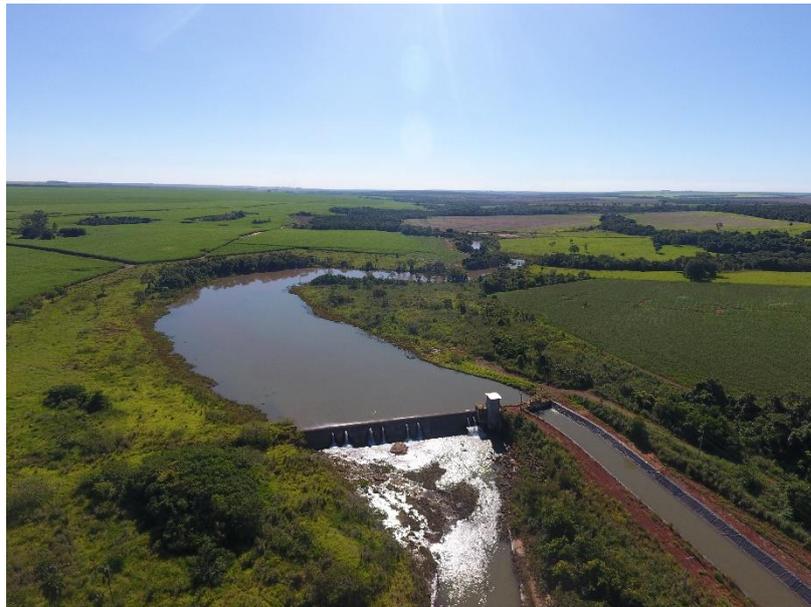
Após as campanhas realizadas durante o ano de 2023, consta-se o registro de apenas um ponto de processos erosivos, na margem esquerda do reservatório. Fator importante a ser registrado está a associação do volume do reservatório, uma vez que se mostra variável, decorrentes de chuvas sazonais e controle das comportas que variam o volume do reservatório. (Figura 4).

Figura 4 – Vista aérea da área do reservatório da CGH Córrego, no município de Chapadão do Sul/MS. Campanhas de 2023.

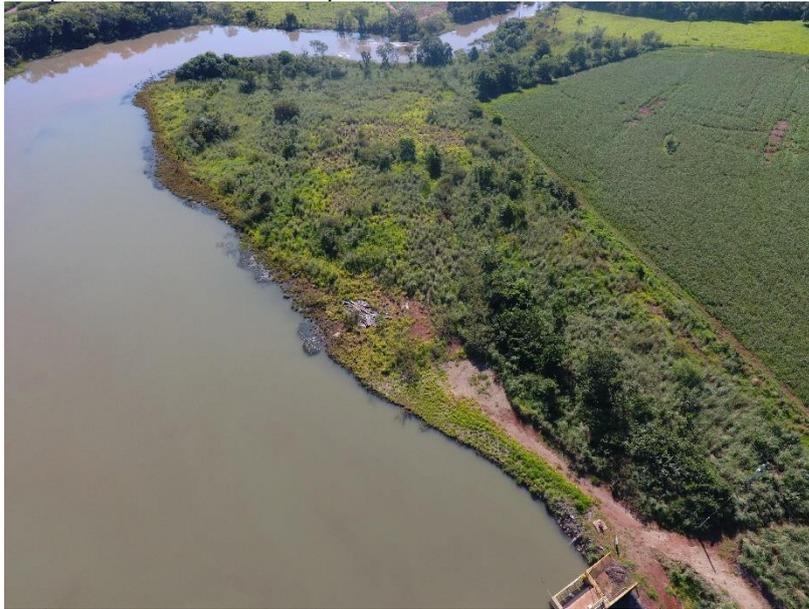
Ponto 1: Erosão laminar presente na margem esquerda do reservatório, caracterizando pouca presença de sulcos, porém ausência da cobertura vegetal do solo em algumas áreas, compondo áreas de PRADE, cujas mudas não apresentaram desenvolvimento adequado (Figura 5).

Figura 5 – Ponto 1: Erosão laminar na margem, vista aérea, na área do reservatório da CGH Córrego, no município de Chapadão do Sul/MS. Campanhas de 2023.

Como medidas corretivas e preventivas, sugere-se a manutenção das áreas de PRADE e preservação das APP's. Nas margens do reservatório, recomenda-se a contínua manutenção das áreas de plantio e replantio nas áreas desnudas para evitar o aparecimento e aumento de focos erosivos, principalmente nos períodos chuvosos.

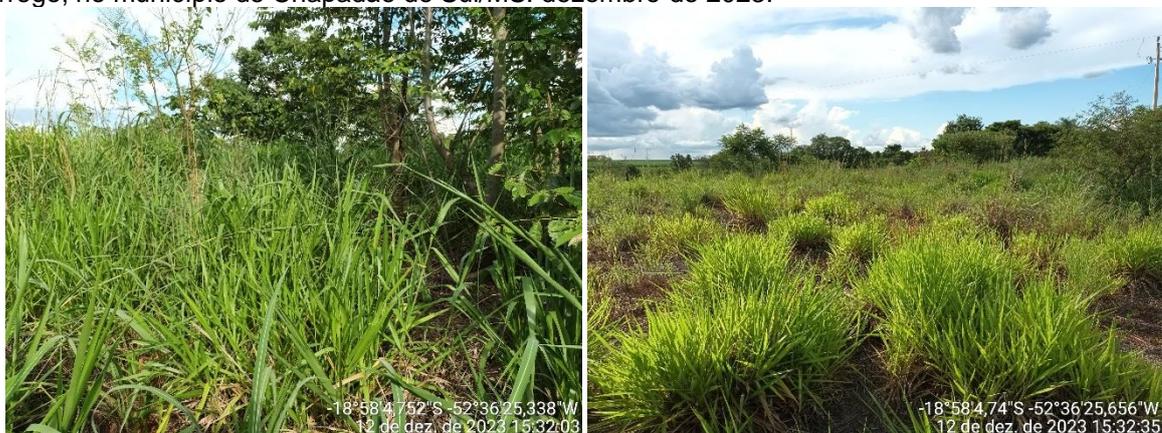
Em conjunto ao ponto 1, é observado nas áreas do PRADE em desenvolvimento nas margens, ou seja, áreas que já foram realizadas medidas de reflorestamento e mitigação dos processos erosivos. As curvas de nível estão mantidas, entretanto, as mudas estão ainda em processo de desenvolvimento, necessitando manutenção das áreas de plantio, pois a vegetação exótica de gramíneas acaba ameaçando a integridade e viabilidade das mudas (Figura 6).

Figura 6 – Representação do desenvolvimento da área de PRADE adjacente ao reservatório da CGH Córrego, no município de Chapadão do Sul/MS. dezembro de 2023.

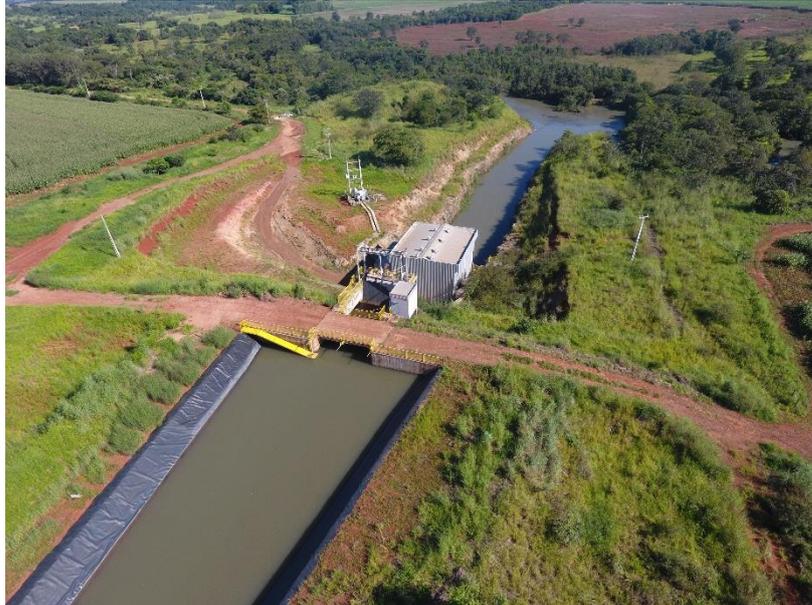
Após as campanhas realizadas em 2023, consta-se o registro de 6 pontos com processos erosivos, compondo as margens do canal de adução, locais próximos as obras civis da usina e no acesso a casa de força (Figura 7).

Figura 7 – Vista aérea da área 2, compondo os acessos internos e a casa de força da CGH Córrego, no município de Chapadão do Sul/MS. Campanhas de 2023.

Com relação aos demais locais internos da usina, as áreas possuem manutenção adequada das estradas de acesso, com cascalhamento das estradas. Todavia, recomenda-se a instalação de canaletas de alvenaria nas bases de taludes e laterais das estradas internas, cascalhamento e/ou plantio de grama nos taludes.

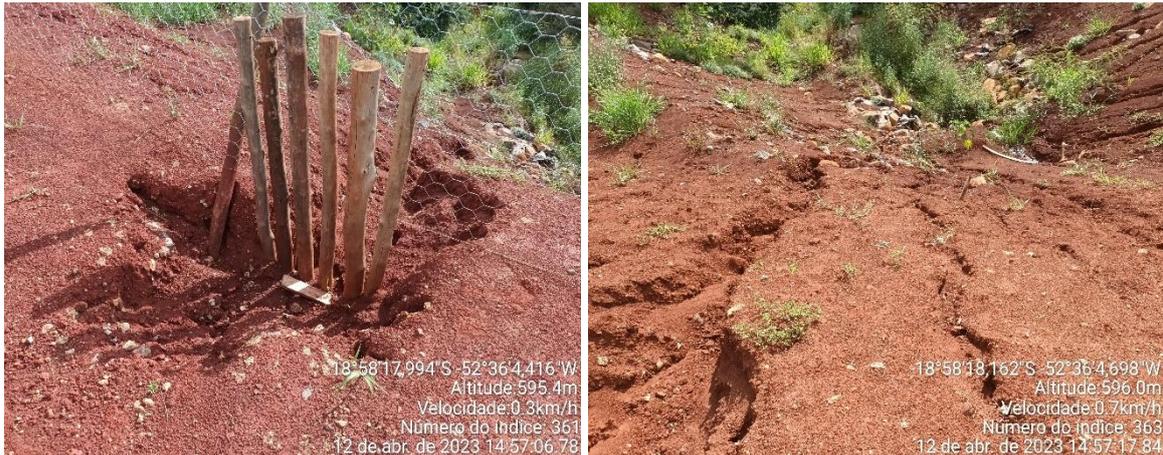
Ponto 2: Erosão em sulcos presente na lateral do canal de derivação, caracterizando ausência da cobertura superficial do solo em áreas íngremes, fato que leva ao acarretamento de sedimentos e formações de canaletas e ravinas decorrente do escoamento de água (Figura 8).

Figura 8 – Ponto 2: Erosão em sulcos no canal de derivação, área de acessos internos da CGH Córrego, no município de Chapadão do Sul/MS. Campanhas de 2023.

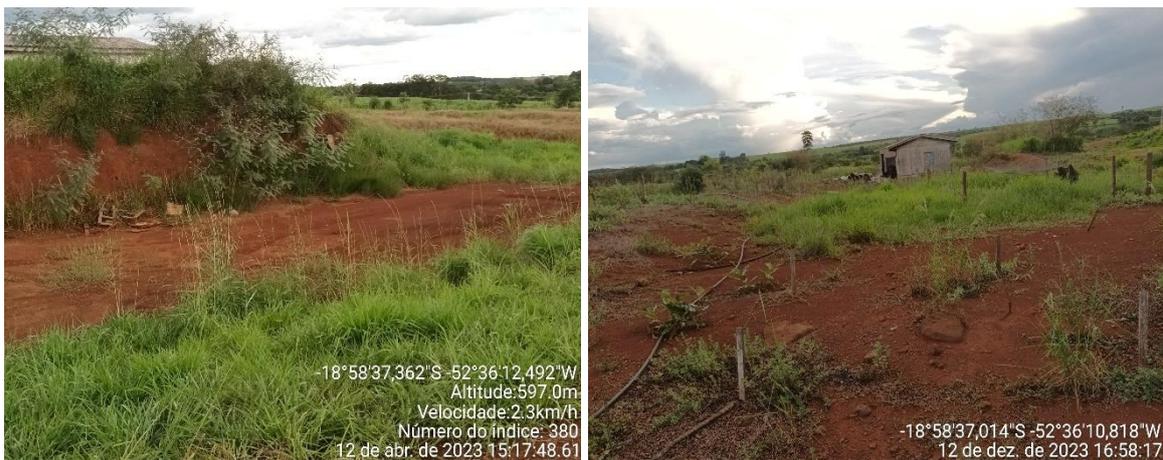
Ponto 3: Erosão laminar presente próximos ao alojamento, caracterizando ausência da cobertura superficial do solo e formações de sulcos de escoamento de água, área que compõem local de PRADE, mas como descrito anteriormente, as mudas necessitam de replantio pontual e manutenção da vegetação (Figura 9).

Figura 9 – Ponto 3: Erosão laminar próximo ao alojamento, área de acessos internos da CGH Córrego, no município de Chapadão do Sul/MS. Campanhas de 2023.

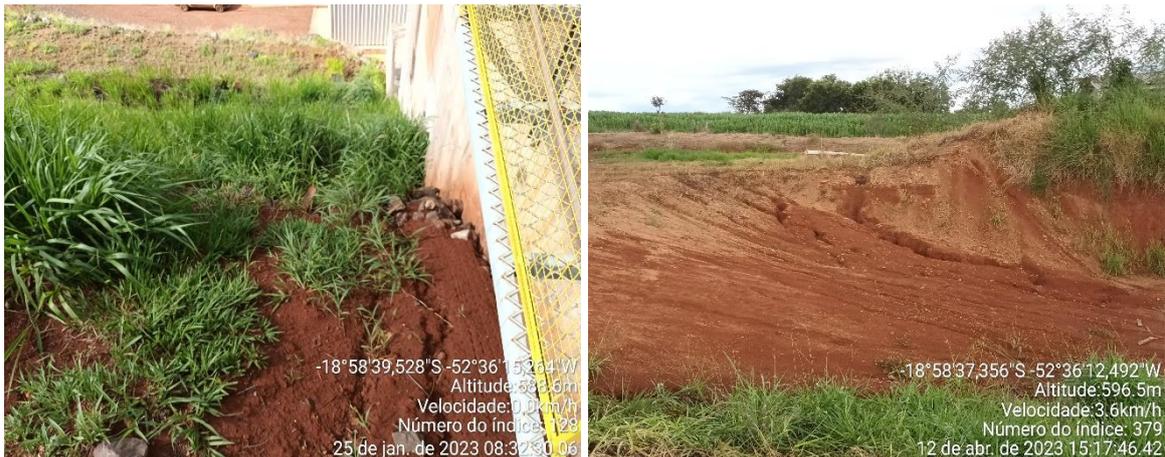
Ponto 4: Erosão em sulcos presente na lateral do canal de derivação, caracterizando ausência da cobertura superficial do solo e formações de sulcos de escoamento de água (Figura 10).

Figura 10 – Ponto 4: Erosões em sulcos próximo ao canal de derivação, área de acessos internos da CGH Córrego, no município de Chapadão do Sul/MS. Campanhas de 2023.

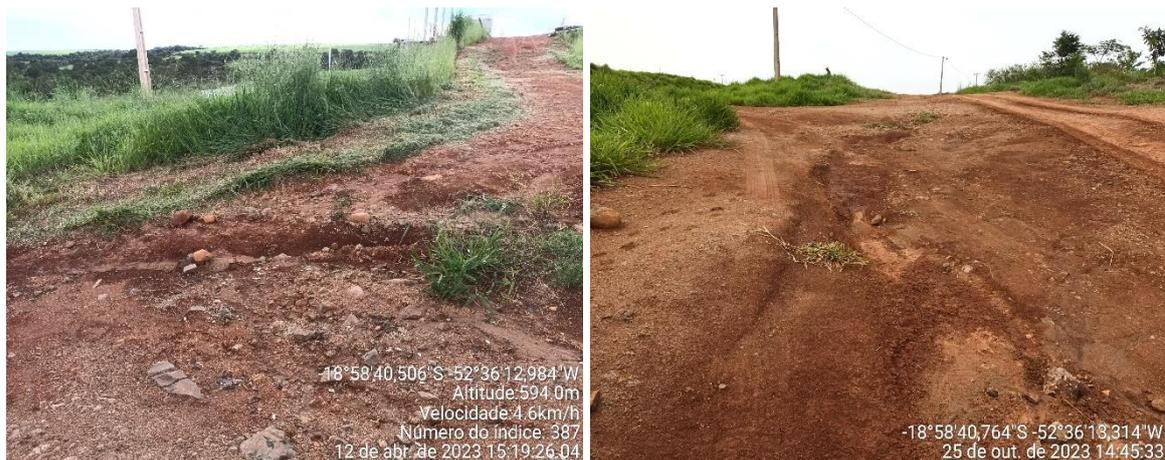
Ponto 5: Erosão em sulcos presente no acesso entre a casa de força e o canal de derivação, caracterizado pela ausência da cobertura superficial do solo e formações de sulcos de escoamento de água (Figura 11).

Figura 11 – Ponto 5: Erosão em sulcos próximo ao canal de derivação, área de acessos internos da CGH Córrego, no município de Chapadão do Sul/MS. Campanhas de 2023.

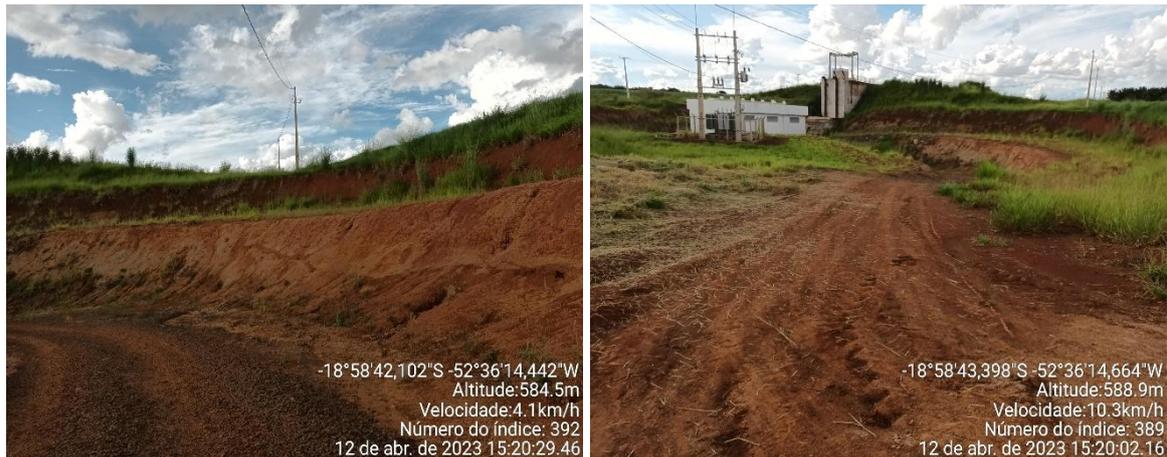
Ponto 6: Erosão laminar presente no talude da casa de força, caracterizando ausência da cobertura superficial do solo e formações de sulcos de escoamento de água, local íngreme, fato que pode levar ao acarreto de sedimentos e evolução do foco erosivo (Figura 12).

Figura 12 – Ponto 6: Erosão laminar no talude da casa de força, área de acessos internos da CGH Córrego, no município de Chapadão do Sul/MS. Campanhas de 2023.

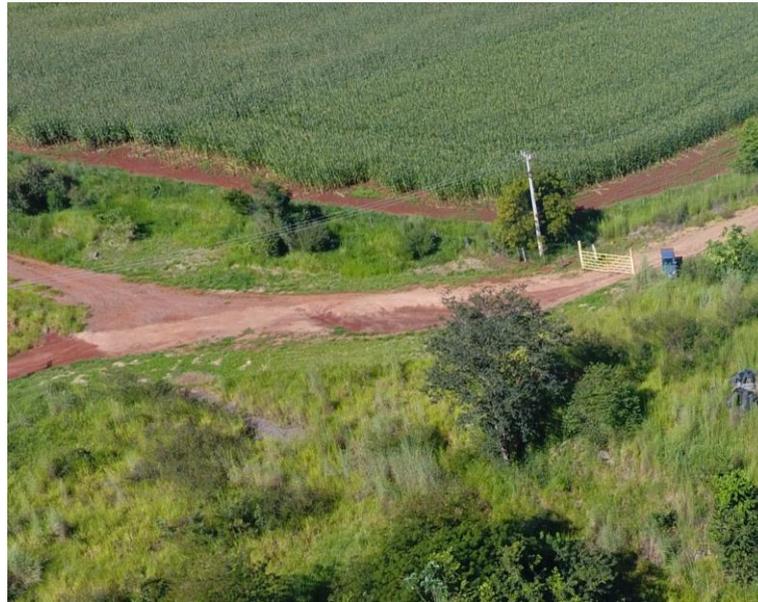
Ponto 7: Erosão laminar presente na entrada da CGH Córrego, caracterizado pelo solo descoberto e presença de sulcos. Por ser uma via de acesso é frequente a passagem de veículos, o que resulta no desgaste contínuo do solo e na geração de sedimentos. A combinação da declividade natural do terreno com o fluxo de água das chuvas acelera o processo erosivo (Figura 13).

Figura 13 – Ponto 7: Erosão laminar na margem, vista aérea, na área do reservatório da CGH Córrego, no município de Chapadão do Sul/MS. Campanhas de 2023.

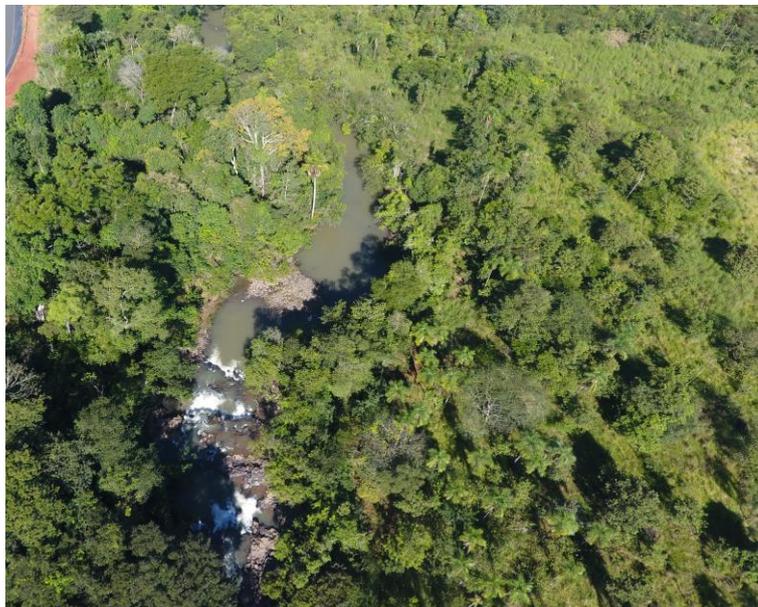
Com relação a área localizada a jusante, compreendendo os locais após casa de força, TVR, e demais localidades adjacentes as margens do rio, as áreas possuem manutenção adequada, não sendo encontrados focos de processos erosivos evidentes. As margens do corpo hídrico a jusante apresentou áreas florestadas e pontos rochosos, o que evita o aparecimento e desenvolvimento de erosões (Figura 13).

Figura 13 – Área a jusante, representando margens com vegetação e áreas rochosas da CGH Córrego, no município de Chapadão do Sul/MS. Campanhas de 2023.
