PLANO DE SEGURANÇA DA BARRAGEM (PSB)

- **RELATÓRIO DE INSPEÇÃO DE SEGURANÇA
REGULAR (RISR2024)**

CGH CORREGO GER

janeiro / 2024

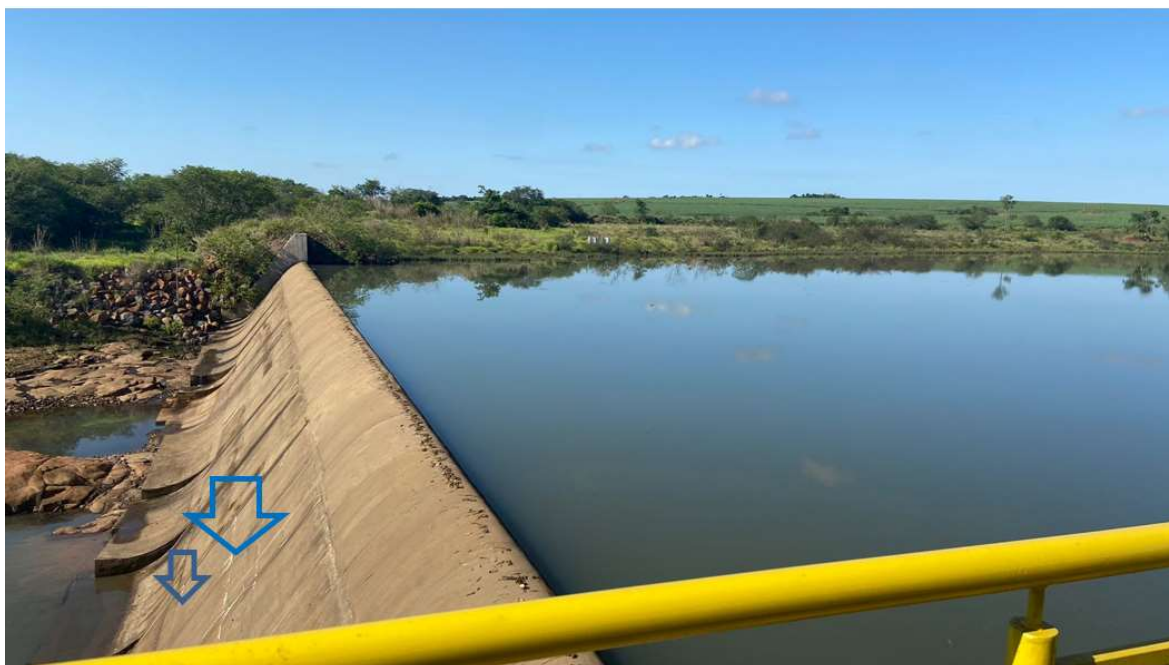
Figura 01 – Pequenos pontos com presença de carbonatação na superfície do vertedouro, aparentemente estabilizada (RISR2022)

Sendo detectados RISR2022 pequenos pontos de carbonatação na estrutura do vertedouro ocasionadas pelas de juntas de concretagem, onde há a surgência de carbonatação que se dá pela presença de CO₂ dissolvidos em presença de água.

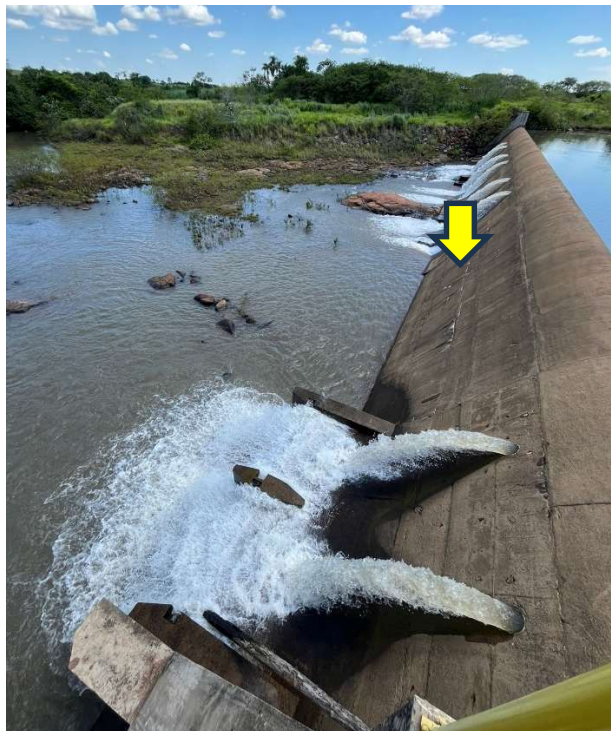
Figura 02 – Pequenos pontos com presença de carbonatação na superfície do vertedouro, aparentemente estabilizada (RISR2024)

Situação RISR2024, na prática, essa patologia é muito comum em estruturas de concreto e se comportam de modo satisfatório em face da ação solvente da água em razão da formação de carbonato de cálcio realmente insolúveis, que entope os poros, interrompendo o processo, há necessidade de anualmente avaliar estes pontos para ver se há evolução do processo. A princípio aparentemente o quadro permanece estável e sem comprometer a estrutura da barragem.

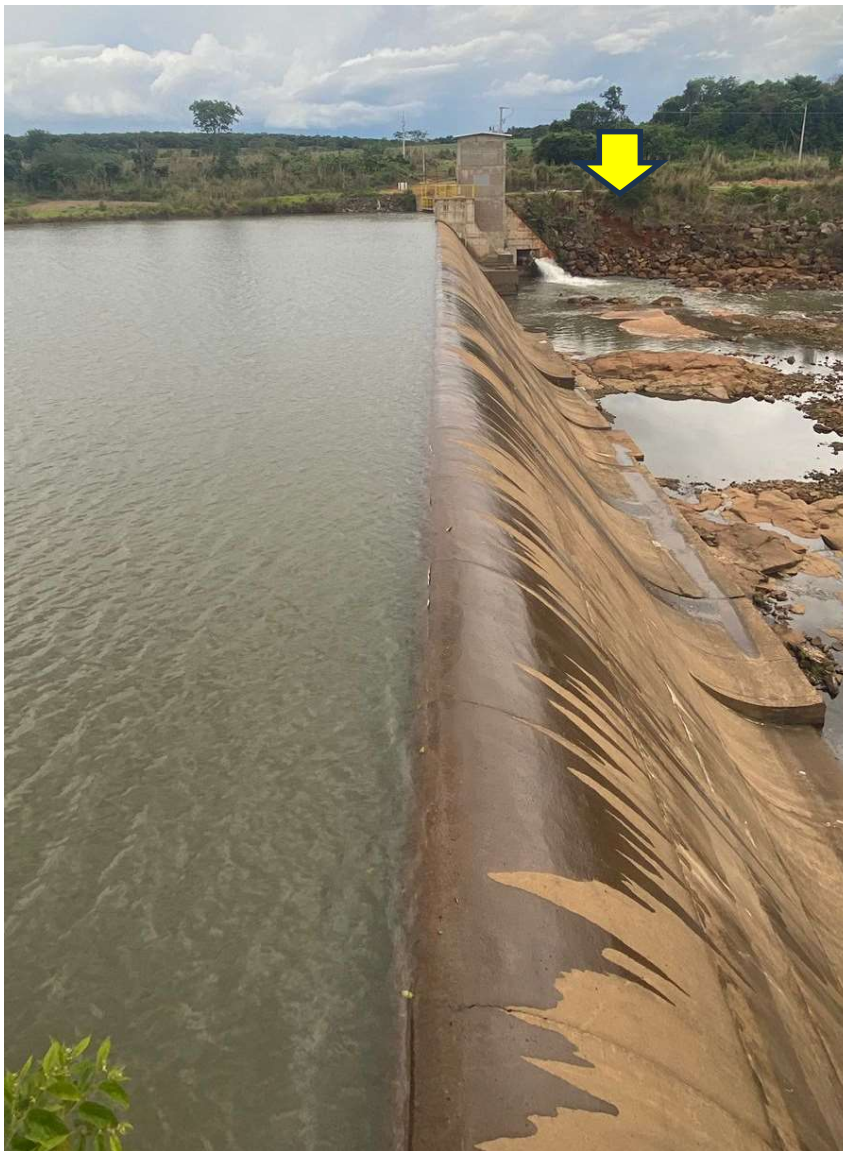
- O surgimento de erosões superficiais e a ocorrência de deslocamentos da superfície dos taludes (escorregamento), originado pelo saturamento superficial e pela diminuição da resistência ao cisalhamento do material (RISR2022).

Figura 03 – O surgimento de erosões superficiais e a ocorrência de deslocamentos da superfície dos taludes (escorregamento), originado pelo saturamento superficial e pela diminuição da resistência ao cisalhamento do material(RISR2022)

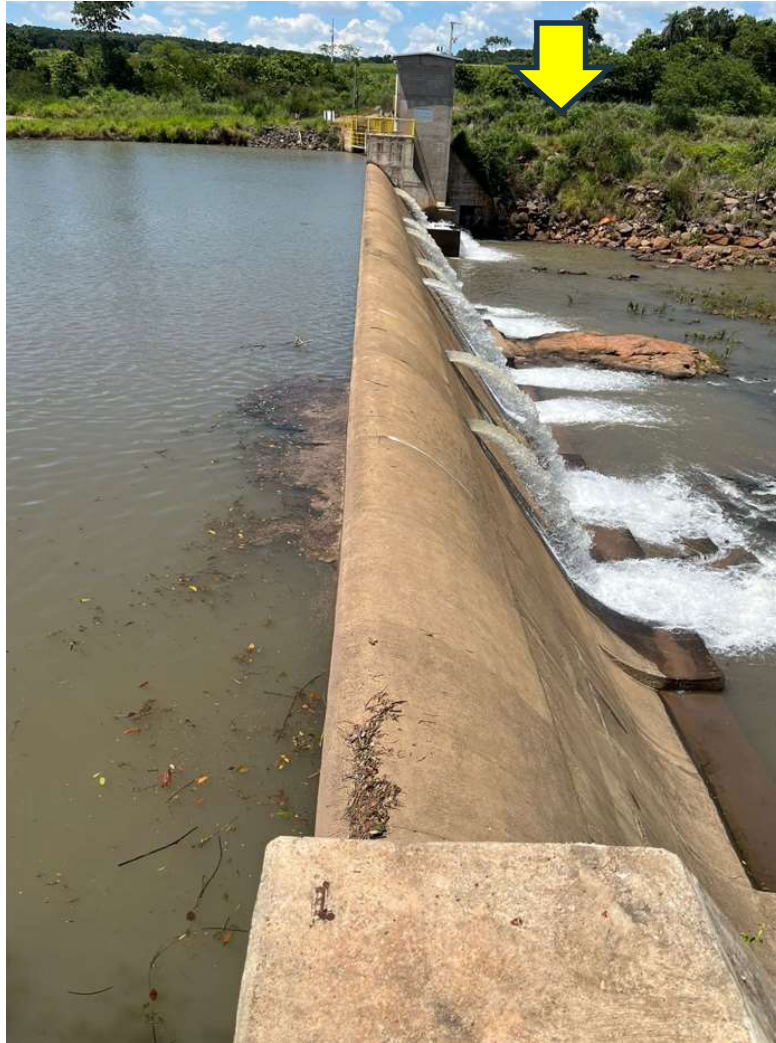
Figura 04 – Anomalia corrigida com enrocamento de pedras e vegetação (RISR2024)

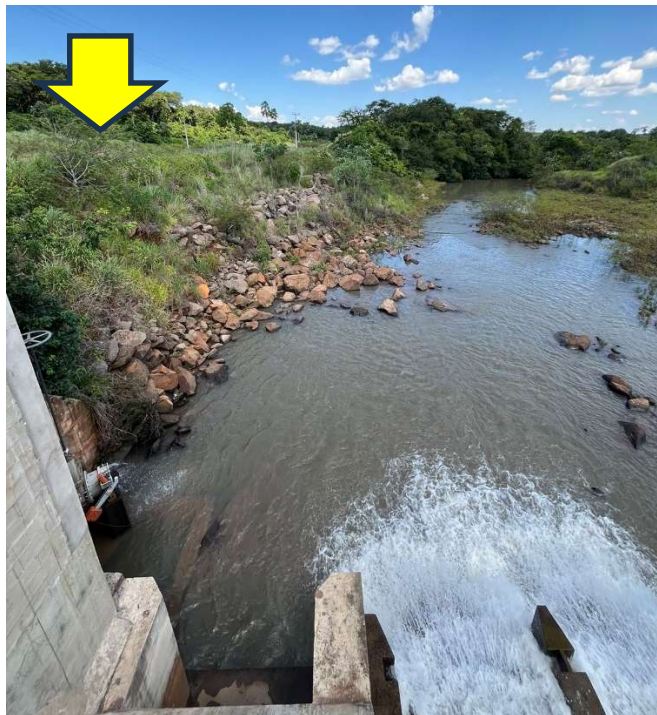
Figura 05 – Anomalia corrigida com enrocamento de pedras e vegetação (RISR2024)

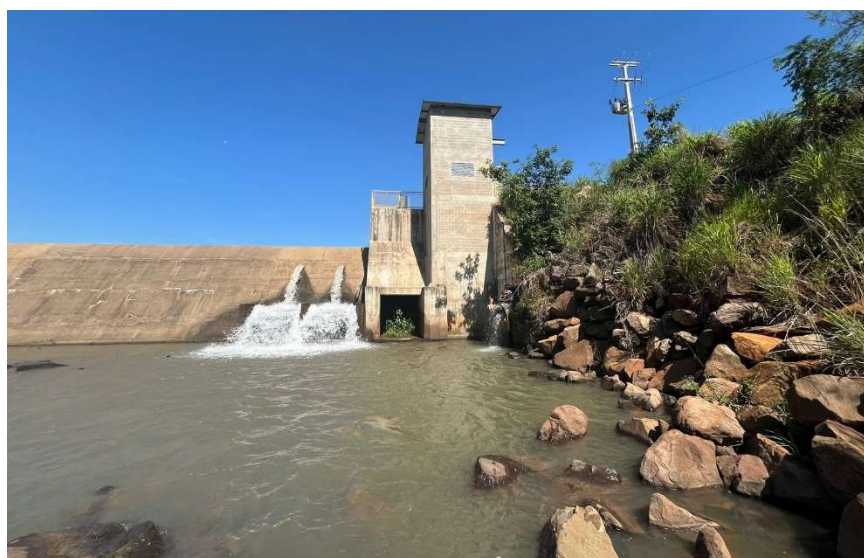
- Nos taludes de corte e aterro observado se há afloramento de águas, as quais ocorrem em zonas de contato, isto é, na transição de material ou por infiltrações de água ocorridas em estruturas de adução e/ou ombreiras da barragem (RISR2022);

Figura 06 – Anomalia Desapareceu (RISR2024)

Não há mais afloramento de águas, provavelmente foi originado na época pós chuvas na região.

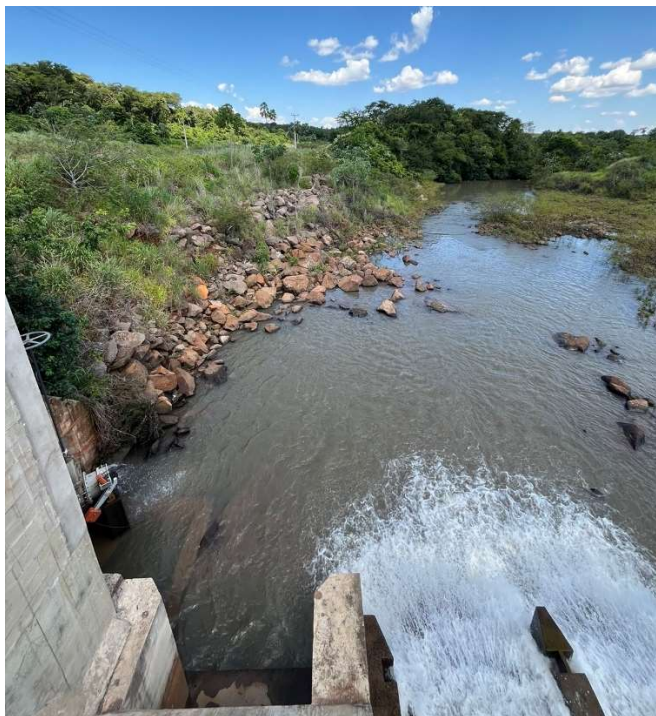
Figura 07 – Anomalia corrigida com enrocamento de pedras e vegetação (RISR2024)

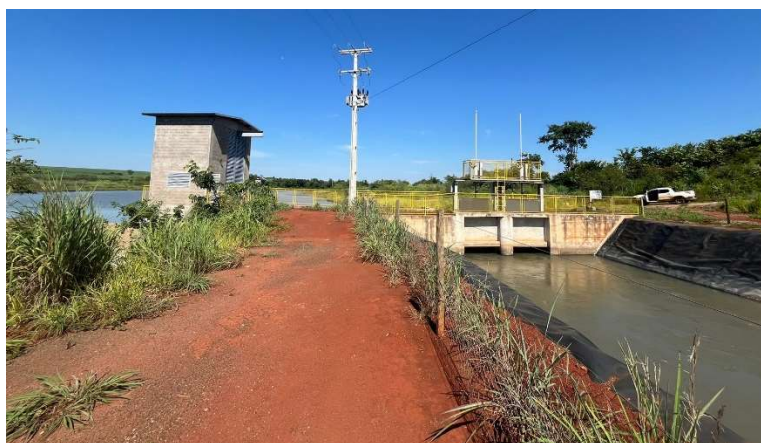
- Verificado a presença de trincas ou abatimento nas cristas dos cortes e/ou aterros, que podem comprometer a estabilidade dos cortes e/ou aterros, ocasionados pelo saturamento do material superficial e pelo afloramento de águas subterrâneas (RISR2022);

Figura 08 – Anomalia corrigida com recomposição e compactação de solo (RISR2024)

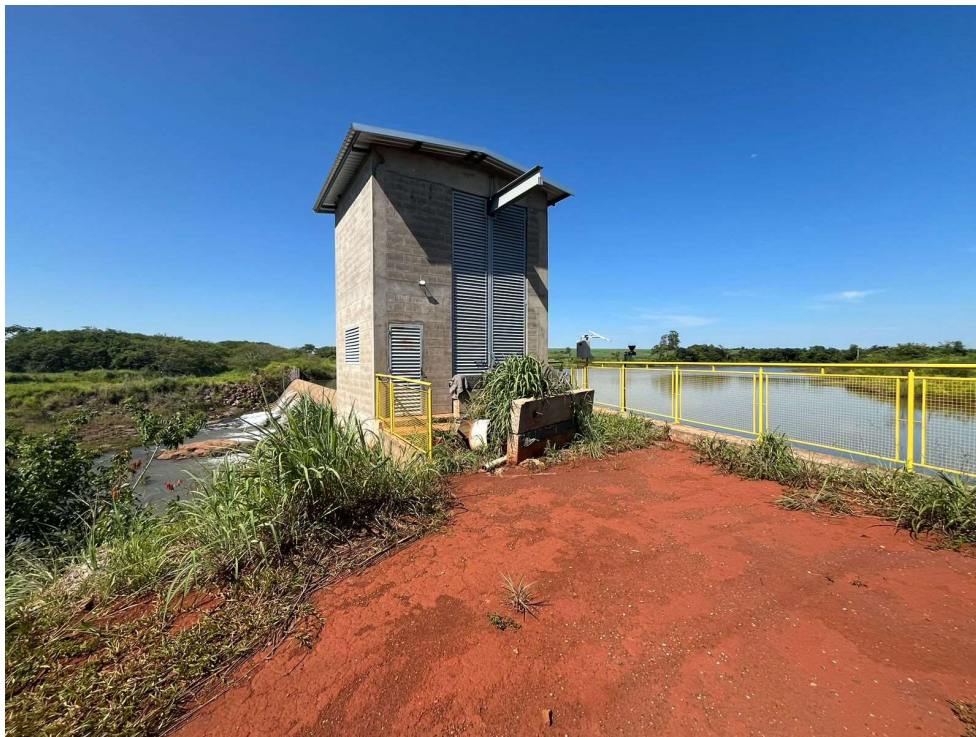
Figura 09 – Anomalia corrigida com recomposição e compactação de solo (RISR2024)

As cristas dos cortes/aterros, itens já resolvidos com complemento de material e compactação, permanece estável não comprometendo as estruturas. Provavelmente a anomalia foi causa pós chuvas na região.

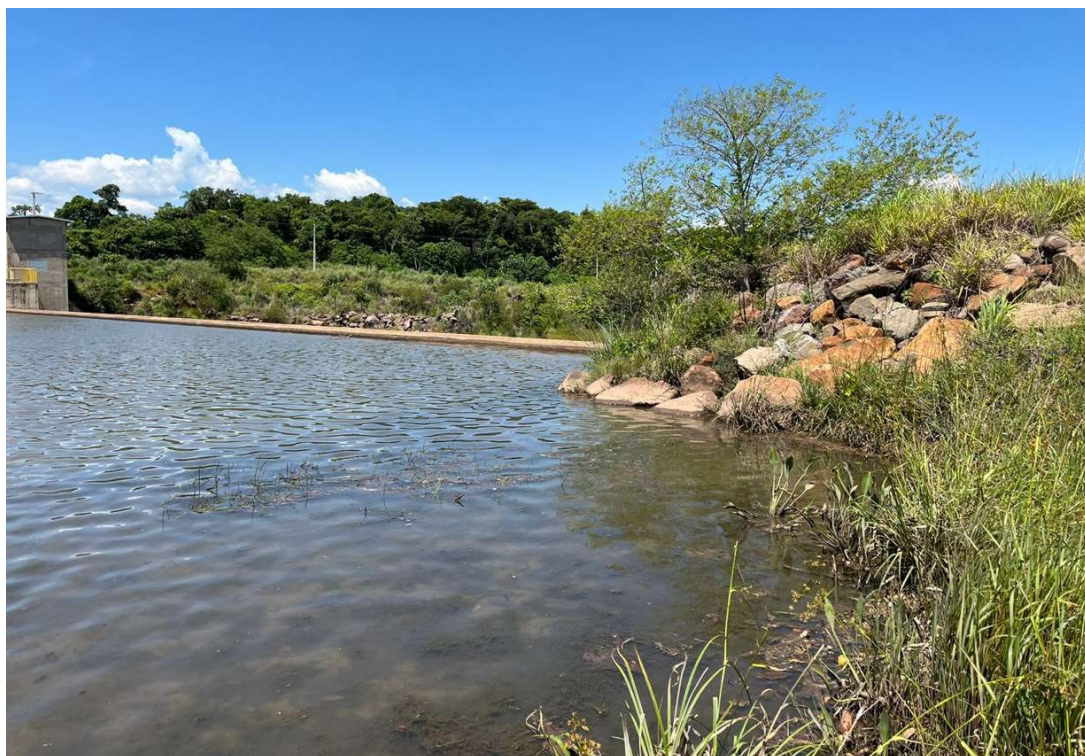
Figura 13 – Visão a partir da margem direita, foco em direção a ombreira direita da barragem (bem protegida com enrocamento)

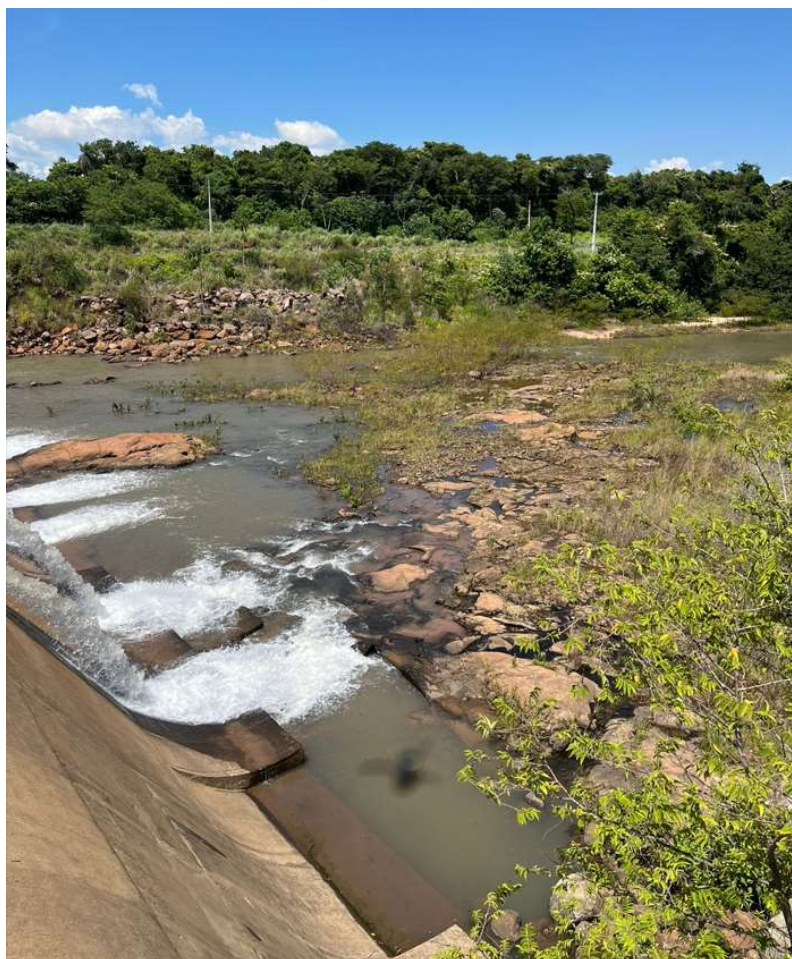
Figura 15 – Visão a partir da margem direita, foco a jusante da barragem dissipador em rocha aflorante / margens protegidas com enrocamento de pedra

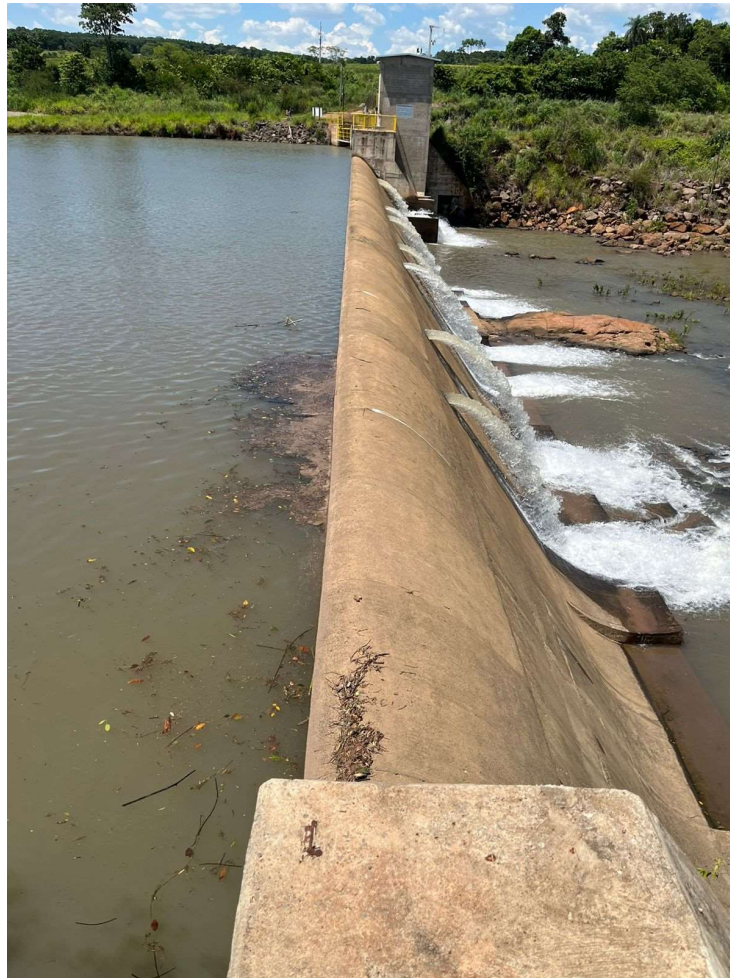
Figura 16 – Visão a partir da margem direita, foco eixo da barragem e margem esquerda (margens bem protegidas com enrocamento de pedras e vegetação)

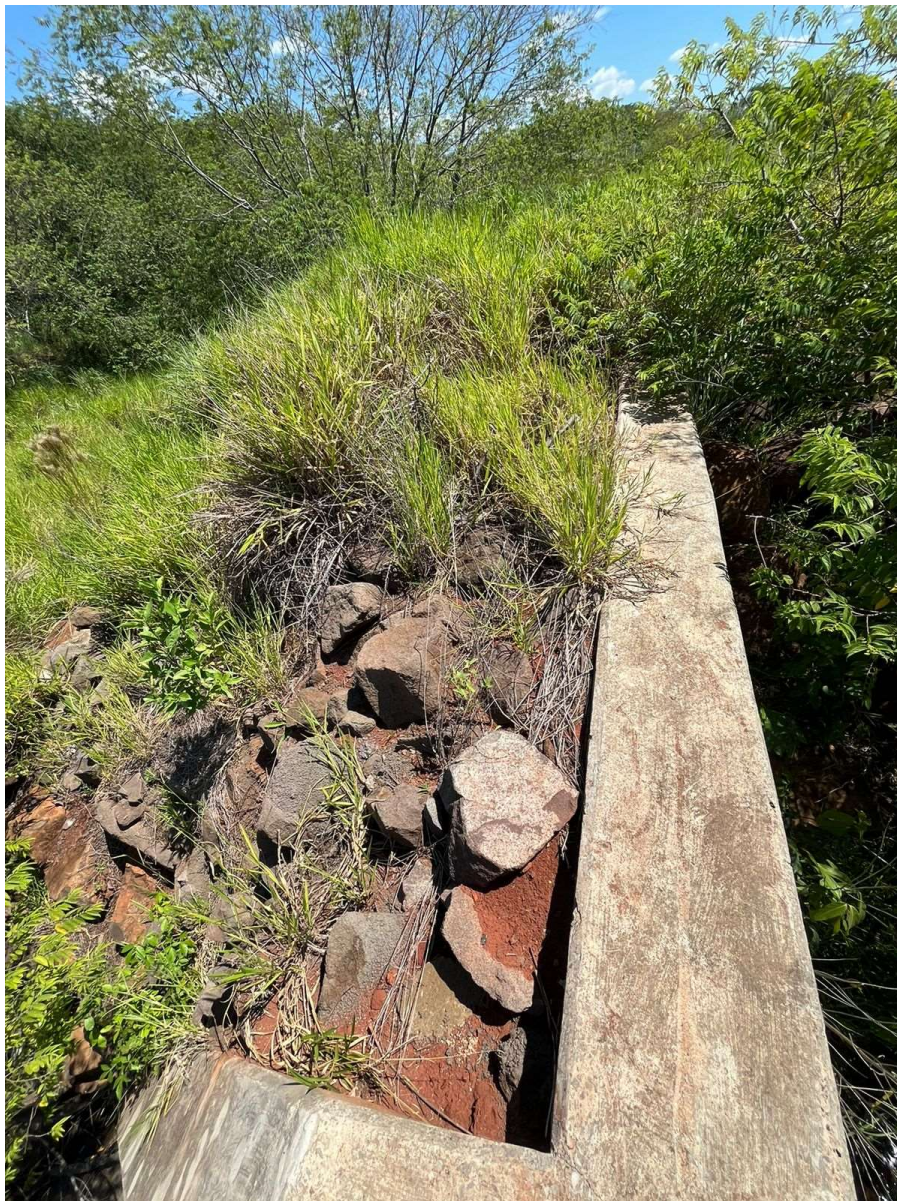
Figura 25 – Detalhe enrocamento e proteção vegetal da ombreira direita
