PLANO DE SEGURANÇA DA BARRAGEM (PSB)

- **RELATÓRIO DE INSPEÇÃO DE SEGURANÇA
REGULAR (ISR)**

CGH CORREGO

Rio Indaiá Grande – MS

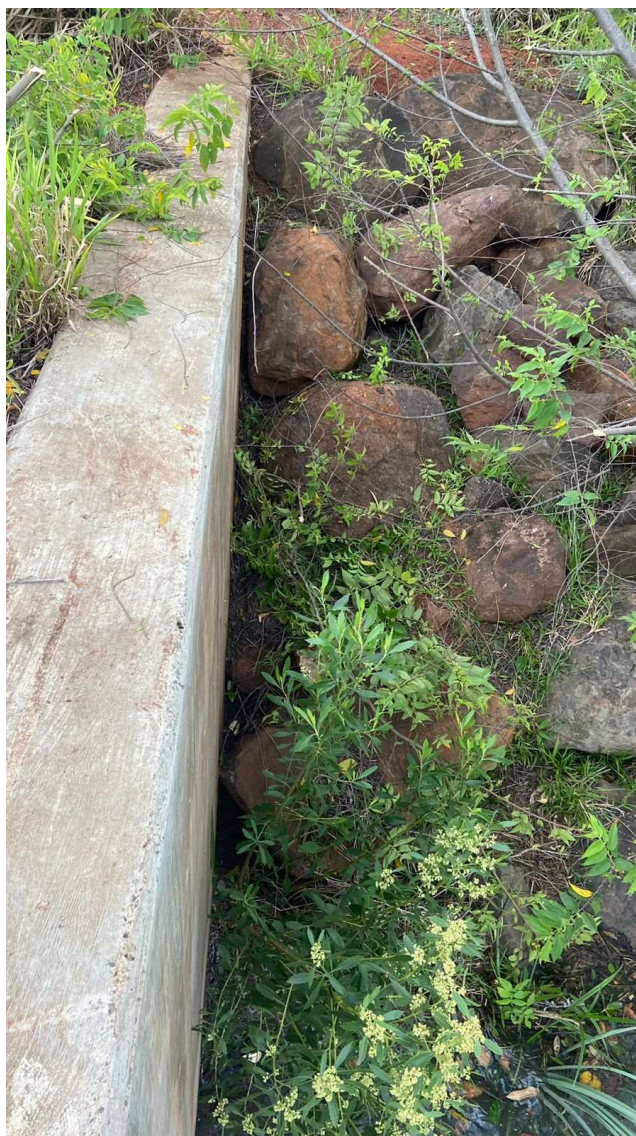
Figura 12 – Visão a partir da margem direita, muro da ombreira direita envolvida a montante por aterro em solo e enrocamento de pedra

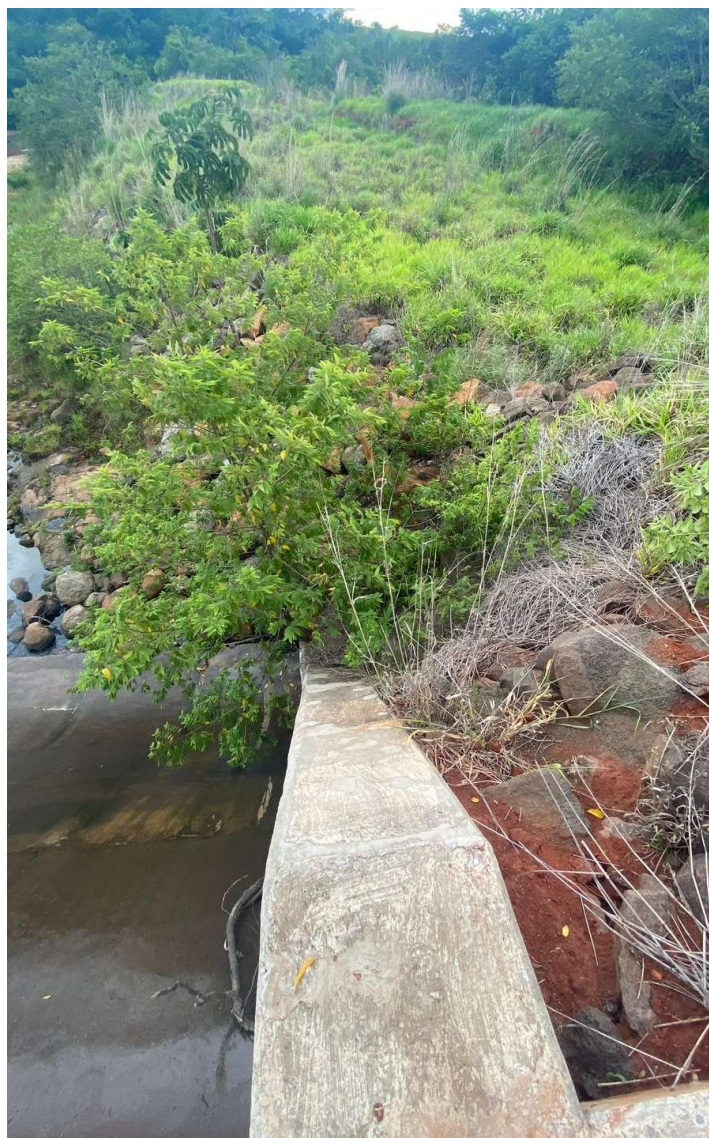
Figura 13 – Visão a partir da margem direita, muro da ombreira direita envolvida a jusante por aterro em solo e enrocamento de pedra

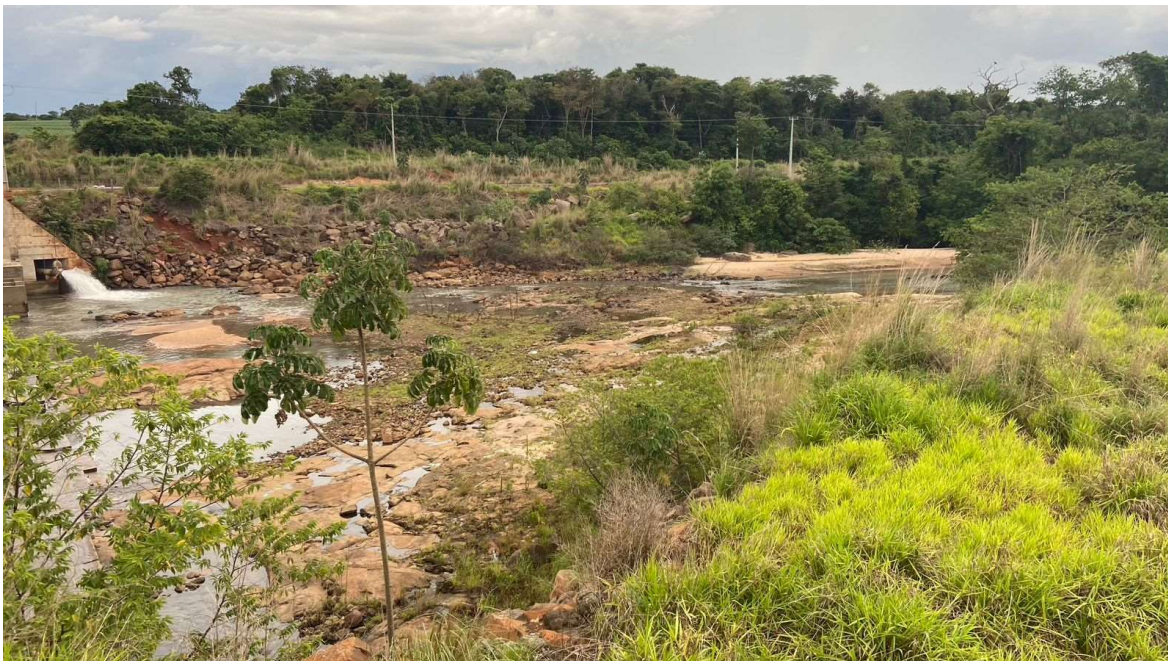
Figura 16 – Visão a partir da margem direita, foco a jusante da barragem dissipador em rocha aflorante

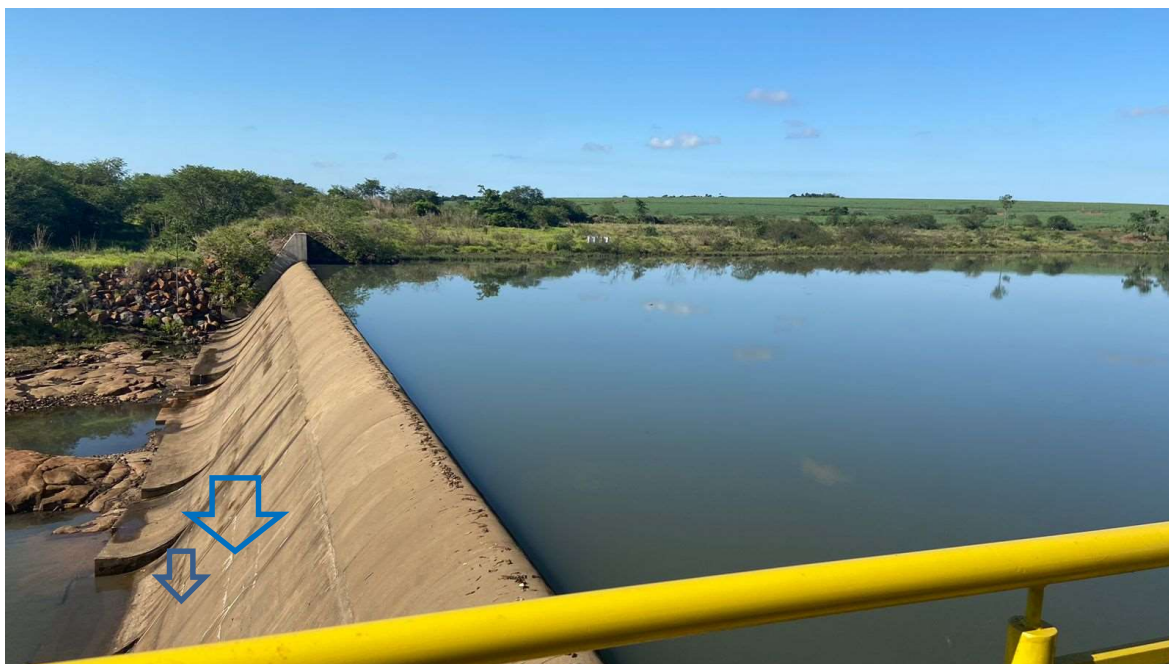
Sendo detectados pequenos pontos de carbonatação na estrutura do vertedouro ocasionadas pelas de juntas de concretagem, onde há a surgência de carbonatação que se dá pela presença de CO₂ dissolvidos em presença de água. Na prática, isso muito comum e as estruturas de concreto se comportam de modo satisfatório em face da ação solvente da água em razão da formação de carbonato de cálcio realmente insolúveis, que entope os poros, interrompendo o processo, há necessidade de anualmente avaliar estes pontos se há evolução do processo.

Figura 32 – Pequenos pontos com presença de carbonatação na superfície do vertedouro, aparentemente estabilizada
