PLANO DE SEGURANÇA DA BARRAGEM (PSB)

- **RELATÓRIO DE INSPEÇÃO DE SEGURANÇA
REGULAR (RISR2025)**

CGH CORREGO GER

Rio Indaiá Grande – MS

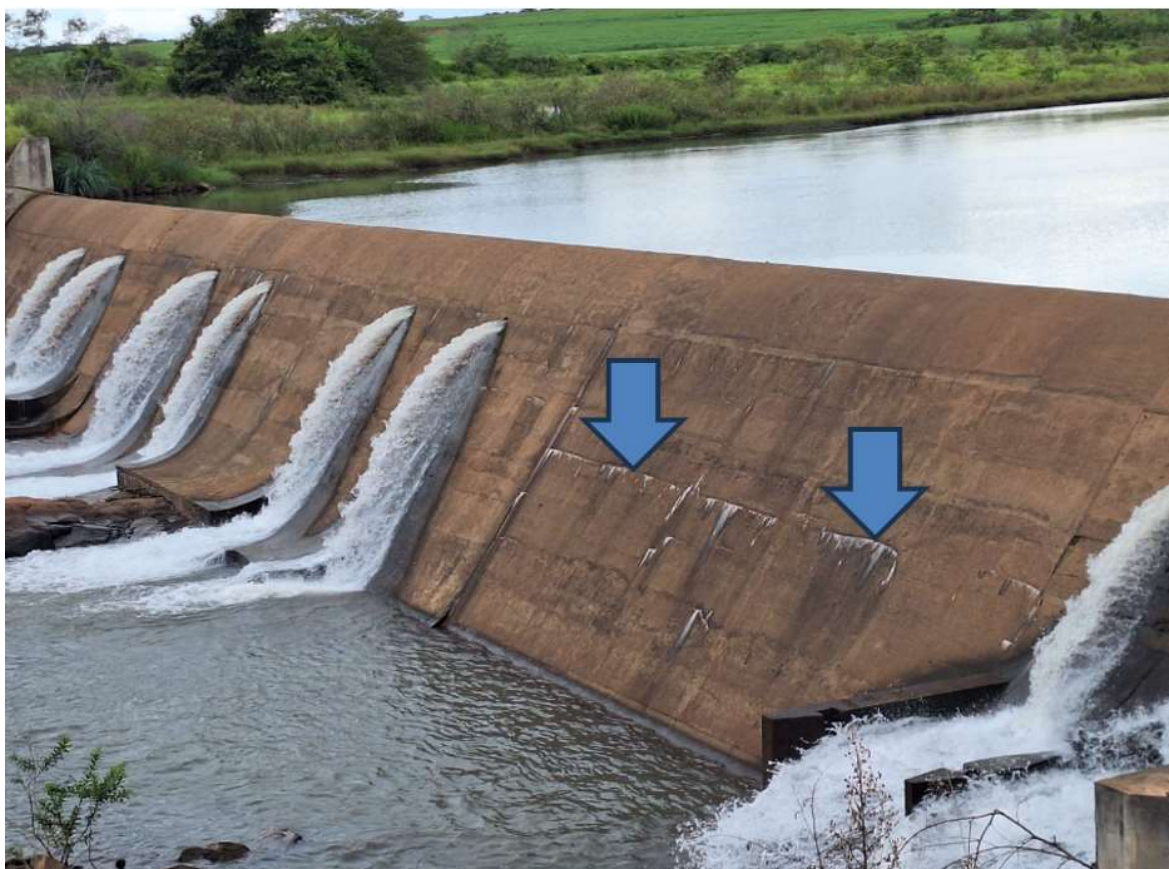
Situação RISR2025:

Figura 3 – Pequenos pontos com presença de carbonatação na superfície do vertedouro identificada RISR2022, aparentemente estabilizada (RISR2025)

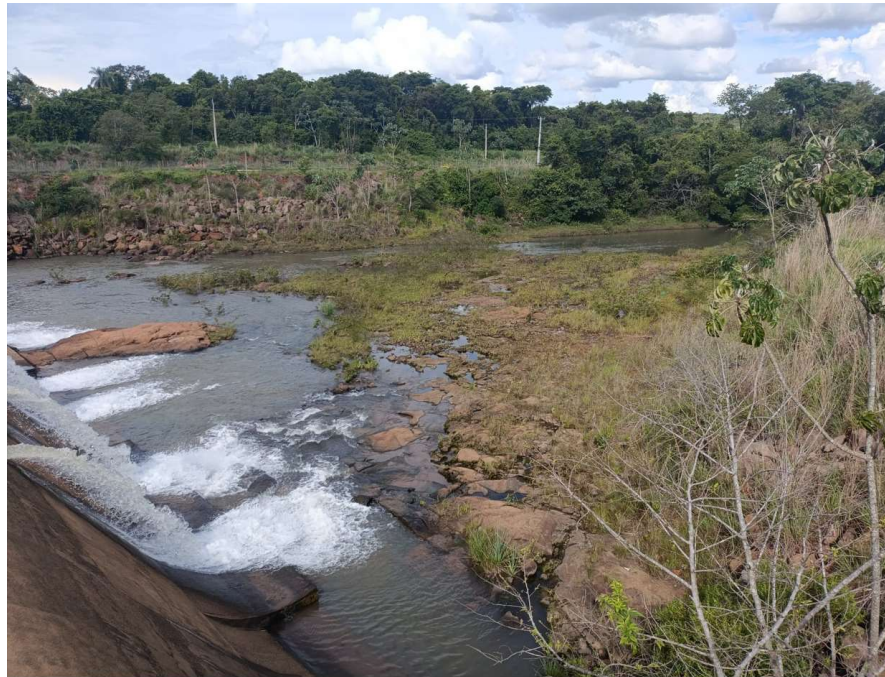
Figura 19 – Visão a partir da ombreira direita, foco a jusante da barragem dissipador em rocha aflorante

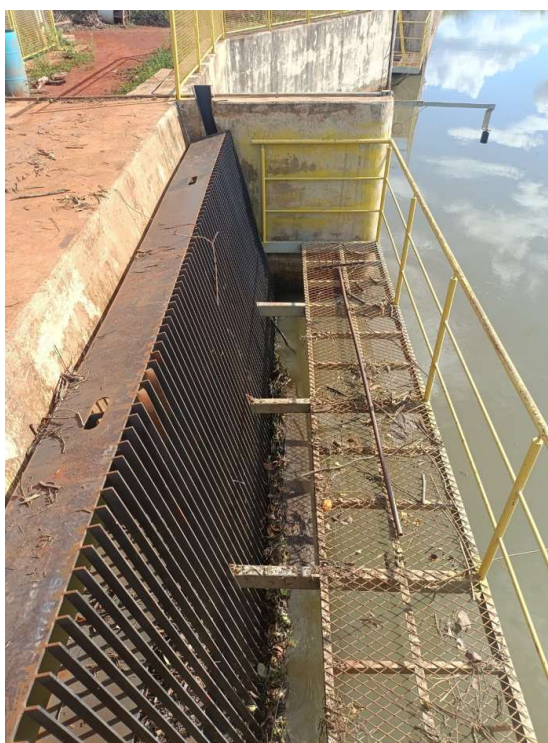
Figura 38 – Visão a partir da ombreira esquerda, foco grade tomada d'água
